<活動報告書>

フリガナ	トチギケンリツナスセイホウコウトウガッコウ	
①団体名・学校名	栃木県立那須清峰高等学校	
②担当者	フリガナ	
	氏名	
	所属 役職	建設工学科 教諭
	TEL	0287-36-1155
	E-mail	
③申請テーマ	ドローンを活用した構造物点検の実践研究	
④活動期間	令和3年 7月 ~ 令和4年 2月	
⑤活動内容を記載	<p>①建設業におけるドローン活用事例の学習                  現在建設分野では、ドローンが導入されているが生徒が知る機会が少ない。そこで、出前授業や見学会を通し、ドローンが建設業で活用されている事例を学び、新たな活用方法について考察することを目的としている。本校建設工学科の生徒は、昨年4月に現場見学会を行い、建設現場における機材のICT化が進んでいることを間近で見ることができた。その後生徒たちは、授業でもICTを活用した授業実践に興味を示すようになった。</p> <p>②構造物点検の実践                  建築分野での使用事例として、赤外線カメラを使ったクラックの点検があるため、既存のドローンを活用し、構造物点検の学習を目的としている。今回の対象生徒は2学年の建築コース17名で、ドローンの操作をした経験が少なかつた為、本機の操作技術を身に付けさせた後に、建物外周部分の調査を行うこととした。カメラを取り付けたドローンで建物外周を調べ、クラック部分の撮影を行った。クラックをサーモカメラで撮影していくと、主にサッシや窓などの開口部に取り付く外壁部分に多くのクラックが確認できた。</p> <p>③プログラミングによるドローン操作                  ドローンの応用操作としてプログラミングによるドローン操作を学習することも目標としていたが、プログラミング技術を身に付けさせることも考え、次年度に持ち越した。</p> <p>【効果】                  本機活用の利点は、高所や狭い場所など、人が入ることが難しい場所に適応することができたり、移動時間の短縮などがあり、積極的な活用は将来建設業に従事するにあたり、ICT化に柔軟な適応をしていけると感じた。                  今後の研究としては、3次元モデル(BIM)にドローンで撮影したクラック箇所をデータ入力することで、主要構造部に影響が出ていないかを調べていき、学校修繕などの一端を担うことも視野に入れたい。</p>

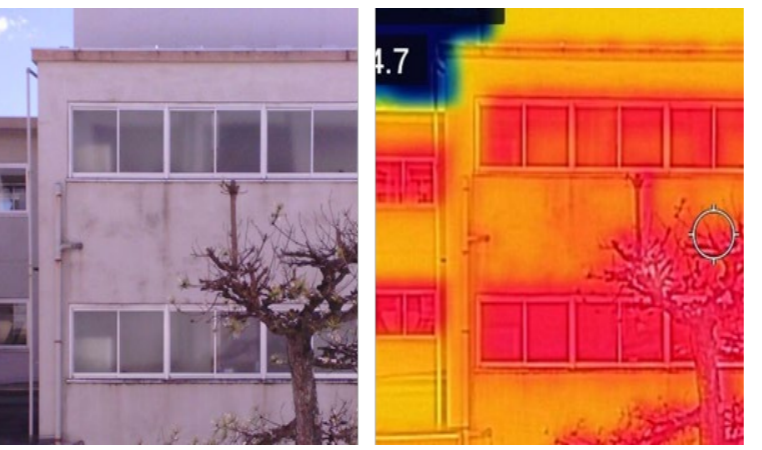
【写真2】

(状況説明)  
 ○ドローン操作によるクラックの撮影  
 サइटリングと開口部の取り合い部分に多くクラックが見受けられた。考えられる点の一つは、アルミサッシとコンクリートの線膨張係数の違いによる膨張収縮の差の違いである。少し遠い位置からサーモカメラで撮影させたところ、クラックが入っている箇所の窓と外壁の温度差が顕著に見受けられ、膨張収縮の差を大きくする一因になっていると考えられる。  
 各材料の線膨張係数は、アルミサッシが $23.0 \times 10^{-6}$  (/K)、コンクリートが $7 \sim 13 \times 10^{-6}$  (/K)であり、施工時の納まりに関わらず、長年膨張収縮を繰り返してきたことでクラックに繋がったと見受けられる。

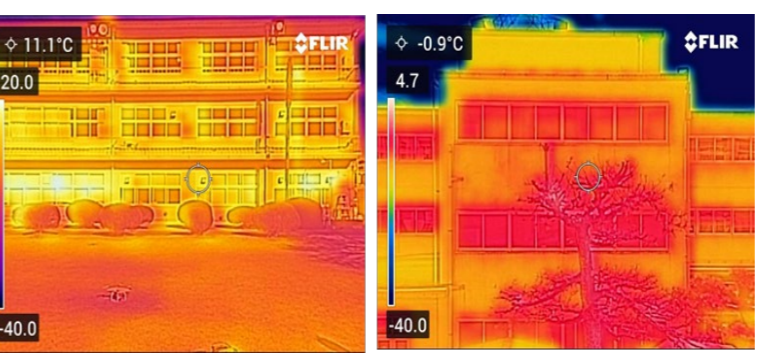
【写真3】

(状況説明)  
 写真は、冬の晴れた午前中の校舎の南側壁面と北側壁面である。それぞれを見比べると、アルミサッシと外壁の温度差は、南面と北面で開きがあることが見受けられた。各壁面の日照による影響がもたらす壁面のひび割れ、損傷などに影響があるかなども、研究していきたい。

☒ 校舎南壁面写真(左)
校舎北面写真(右)
