<活動報告書>

コンクリート構造物における非破壊検査方法の基礎的研究

宮崎県立宮崎工業高等学校 建築科

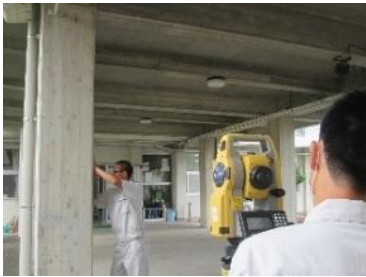
<p>写真1 測距による変異観測状況</p> </div> <div style="text-align: center;">   <p>写真2 サーモグラフィカメラの画像</p> </div> <div style="text-align: center;">   <p>写真3 可視写真による画像</p> </div> </div>

ピロティ付近の柱と梁の部分を測距し、浮き上がりがないかを確認することにした。5 cm間隔のメッシュを切り、観測を行った。

観測の結果、凹凸を確認することができた。その箇所を打音検査したが、浮き上がりを確認することができなかった。凹凸の原因は、コンクリート表面が平面という前提での観測であり、一回の観測では、十分にその観測方法の効果を確かめることはできなかった。

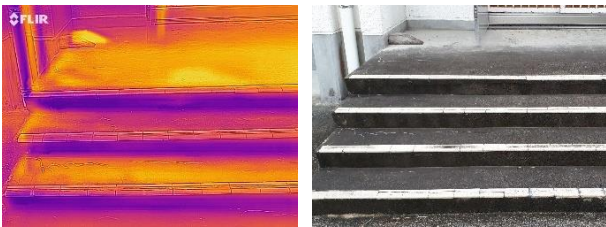
体育館周辺の観測を行ったところ、表面温度に違いを見出すことができた。打音検査で目星をつけていた箇所表面温度の違いも観測できた。観測対象としていた構造物の表面温度の観測結果から、打音検査で確認した場所よりも広範囲に剥離が起きていることがわかった。(上段部分の表面温度が、明るく表現され、温度が高いことがわかる。)

気温や天気によっては、観測に差が出てくることが予想されるため、一定条件での観測ができるのかを研究が必要と感じた。
