<活動報告書>

令和2年7月豪雨に係る支流からの浸水に関する研究

防災に関する取り組み「オリジナルハザードマップ制作」

人吉市復興支援企画「看板制作」

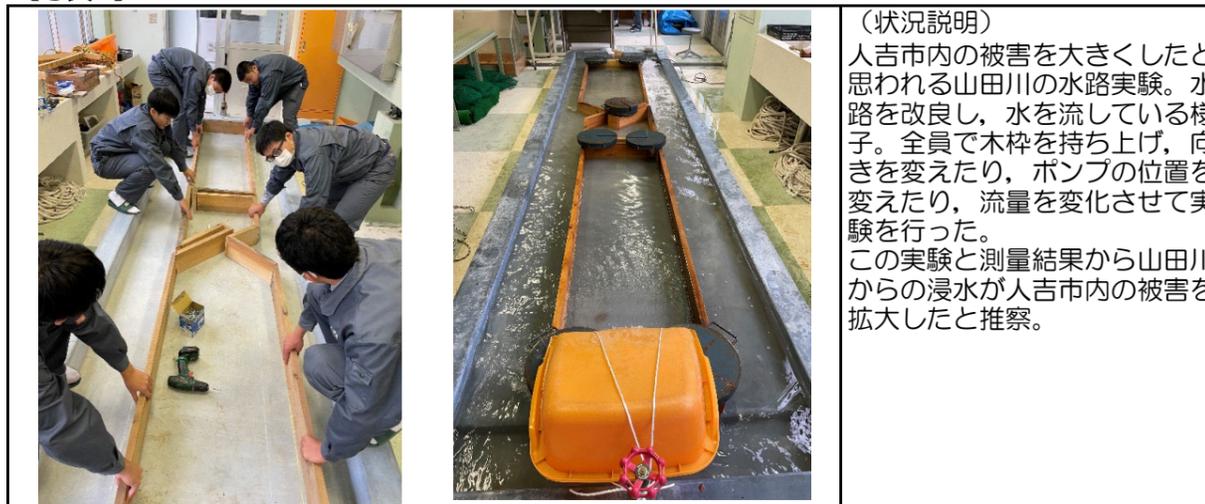
【写真1】

(状況説明)
人吉市内の被害を大きくしたと思われる山田川の水路実験。水路を改良し、水を流している様子。全員で木枠を持ち上げ、向きを変えたり、ポンプの位置を変えたり、流量を変化させて実験を行った。
この実験と測量結果から山田川からの浸水が人吉市内の被害を拡大したと推察。

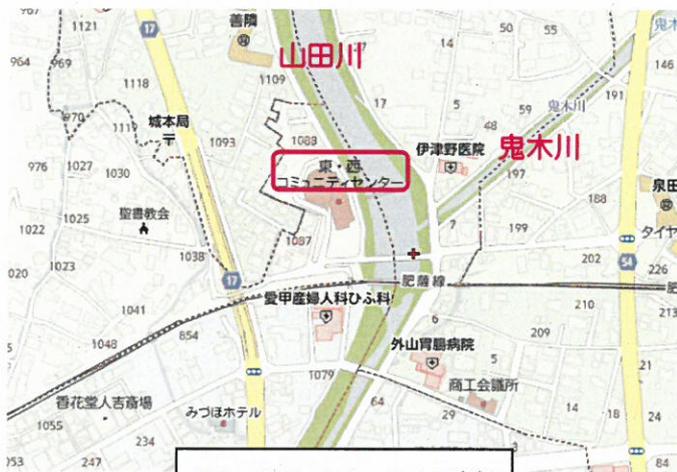
図1 東西コミセンと山田川

人吉市の中心部を縦断する球磨川の支流「山田川」について、その河口から約800メートル上流に、人吉市の指定避難所「東西コミュニティセンター」がある。

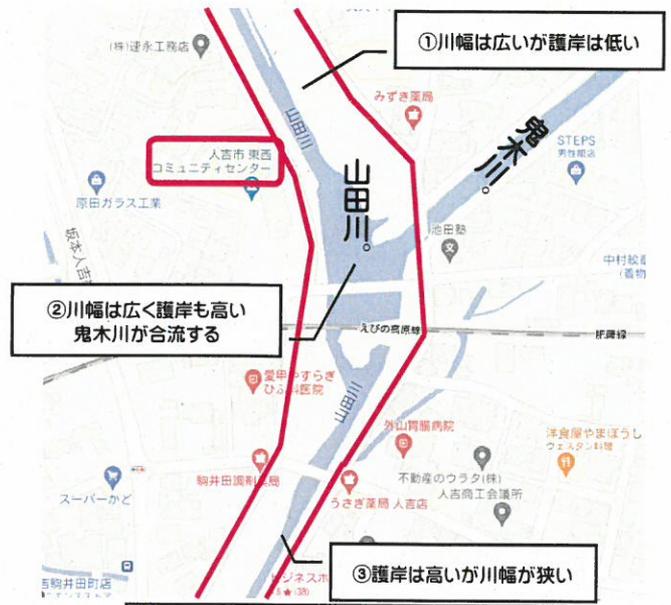
図3 東西コミセン横の山田川の形状

昨年度の調査結果から、①東西コミセンより上流は流積が114~164 m³と小さい(川幅は広いが護岸が低い)。②東西コミセン横は流積が337 m³と大きい(川幅は広く、護岸も高い)。なお、東西コミセン横は遊水護岸が構築され、山田川の支流「鬼木川」が合流している。また、右岸側は護岸よりも低い土地に東西コミセンや住宅が存在している。③東西コミセンより下流では、185 m³と流積が小さい(護岸は高いが川幅が狭い)。

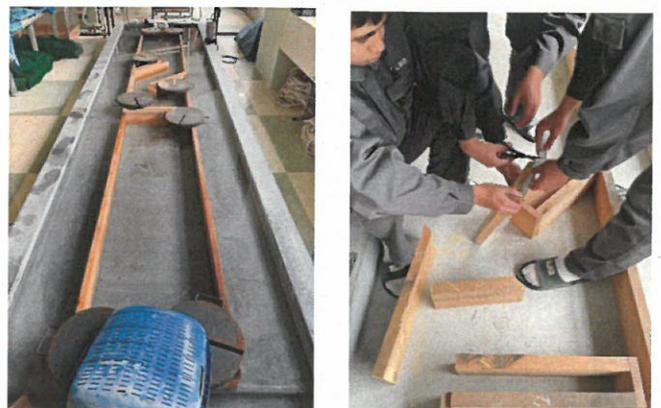
図4 昨年度の水路とその改良

昨年度のバックウォーターの実験で使用した水路が機能面で優れていたことから、水路の一部だけを図5のように改良し実験を行った。

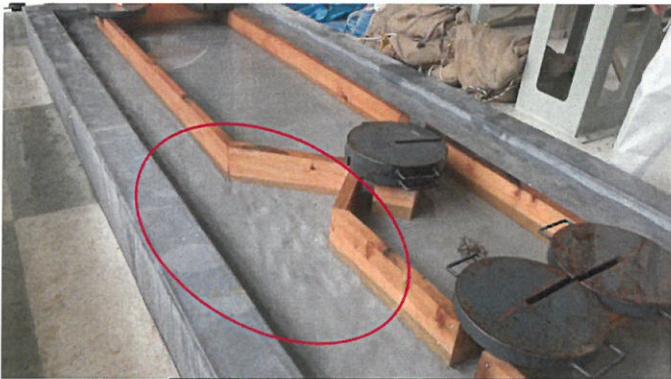
図6 流量が小さいときの流れ

ポンプを稼働し、川幅の拡縮による流れの様子について観察すると、流量が小さいときには、その上下流において目立った変化は見られなかった。

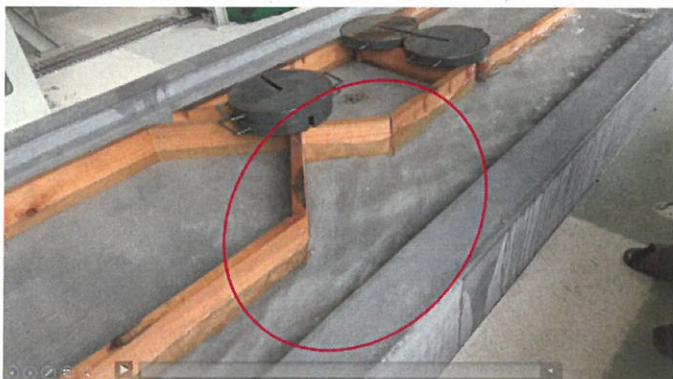
図7 流量が大きいときの流れ

流量が大きく、うねりを伴うような流れにすると、川幅の急拡に伴ってうねりの方向や振幅が不規則となり、その後、川幅が狭くなると、一段とうねりが大きくなって下流に伝搬していく様子が観察できた。

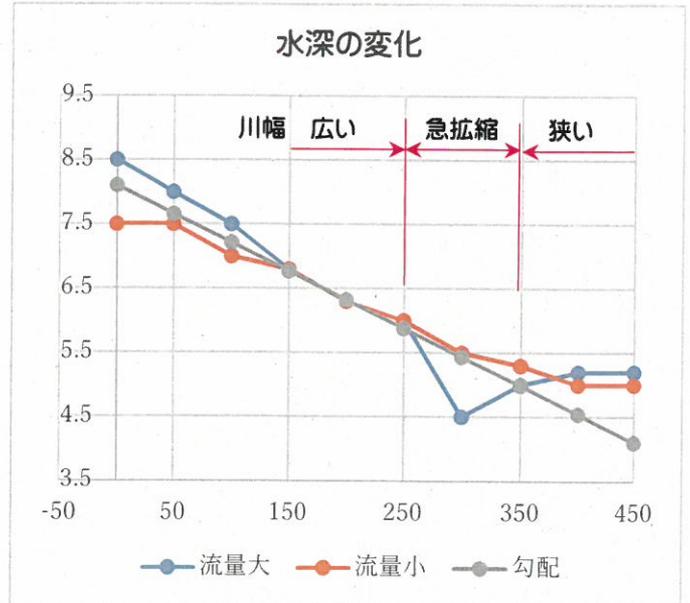
図8 水路幅の拡縮に対する水深の変化

次に、こうした流れの水深を測定（5回程度測定しその平均）したところ、流量が小さいときには、川幅の拡縮に対する水深の変化は見られなかった。しかし、

流量が大きく、うねるような流れにすると、川幅が拡大すると急激に水深が低下し、その後川幅が縮小すると跳ね上がるように水深が大きくなる様子が観察できた。

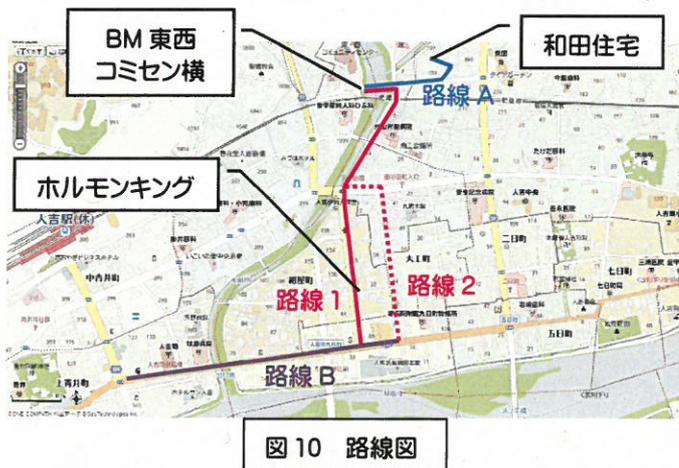
図10 路線図

2次元ならば比較的簡単に分析ができるため、私たちは山田川沿いの浸水に的を絞って、分析しやすいデータを手に入れるため再測量を行った。それは、山田川や鬼木川の浸水高をたどることができる路線で、測定済みの標高BMや「和田住宅」及び「ホルモンキング」の浸水高を利用して分析しようという試みである。

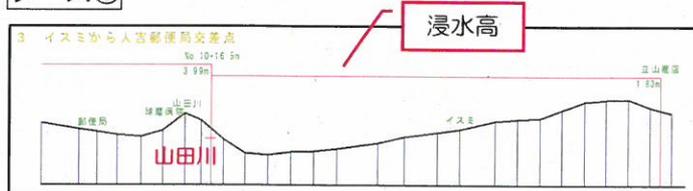
路線B：立山商店～人吉郵便局交差点

山田川の手前16.5m地点に浸水跡を発見し、測定した結果、浸水高は3.99mであった。これと立山商店の浸水高を縦断面図に描くと、山田川の方が60cm高くなった。これは、実験で観察できたように東西コミセンより下流では、川幅が狭くなったことで、山田川の水位が高くなっていたことが分かる。この水位上昇によって山田川の水が人吉市中心部に流れ込んで被害を拡大したのだろう。

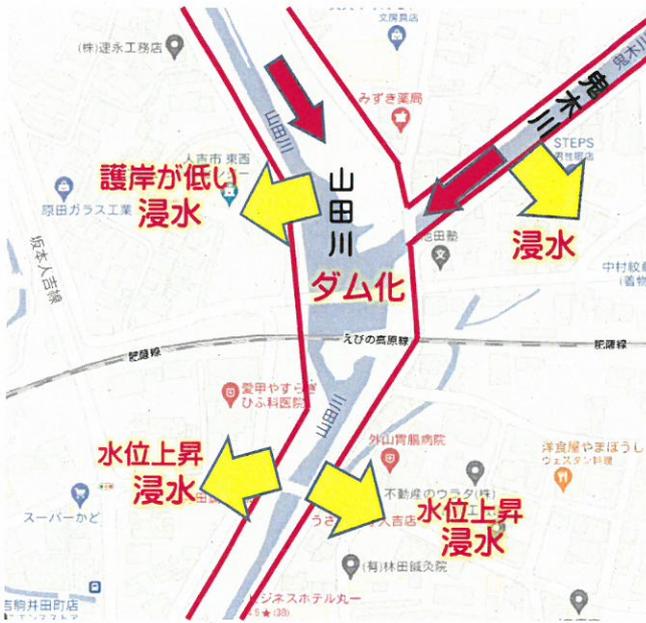
図11 支流からの浸水

- ①人吉球磨上空に線状降水帯が発生し、人吉球磨地域は豪雨となる。（我々の調査では、昭和40年に発生した豪雨時よりも時間あたりの降雨量は小さかったが、今回は降雨時間が長かったことが判明している）
- ②球磨川をはじめ、その支流の水位が上がりはじめる。
- ③山田川河口でバックウォーターが発生し、山田川の流れが滞り、東西コミセン横（鬼木川合流点及び親水護岸周辺）が巨大なダムと化す。
- ④球磨川と山田川の水位はさらに上昇し、同時にダムの水位も高くなり、鬼木川河口でバックウォーターが発生し、鬼木川の水位も上がる。
- ⑤それぞれの川からじわじわと浸水が始まるが、球磨川からの浸水は比較的ゆっくりであるのに対し、ダ

ムより下流では、山田川の川幅が急縮することで水位が一段と高くなり、人吉市中心部に一気に水が流れ込む。

⑥同時に、山田川のダム及び鬼木川から溢れた水が、低くなった人吉市中心部に一気に流れ込む。さらに球磨川からの浸水も進行し、人吉市中心部は最大で7m以上の浸水被害となる。

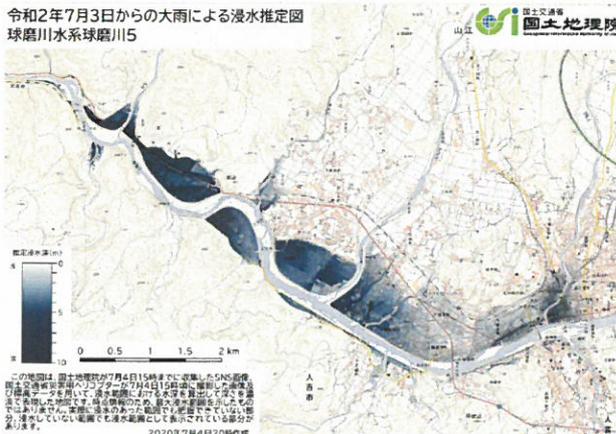
図12 国土交通省国土地理院HPより引用

令和2年7月3日からの大雨による浸水推定図
球磨川水系球磨川5

以上のことから、現在検討が進められている球磨川の治水対策だけでは、今後、人吉球磨上空に線上降水帯が発生した場合に、人吉市中心部はふたたび浸水する可能性があると思われる。また、国土交通省の浸水想定図から、その他の球磨川支流においても、こうした事象が発生したのではないかと推察できる場所が存在する(支流の形状による)。したがって、球磨川だけでなく、その支流を含めた総合的な治水対策が必要ではないかと思う。その具体策については、来年度の課題として、私たちの防災に関する取り組みを継続していく予定である。

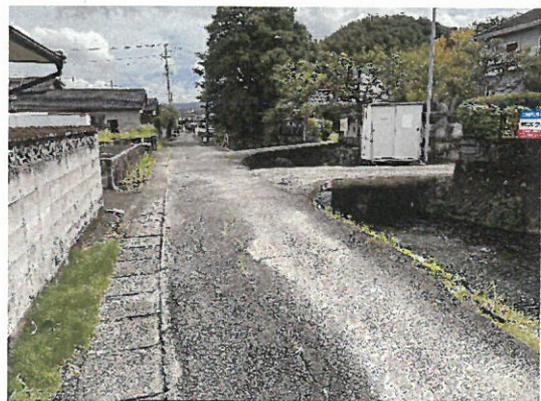
図2 小溝川沿い道路

小溝川は、川幅約2メートルで、普段は水深も浅く生活に馴染んだ用水路であるが、ちょっと強い雨が降るだけで溢れ、すぐ横の道路が浸水してしまう。一部には境界がない箇所もあり、浸水すると道路と川の区別が付かない。

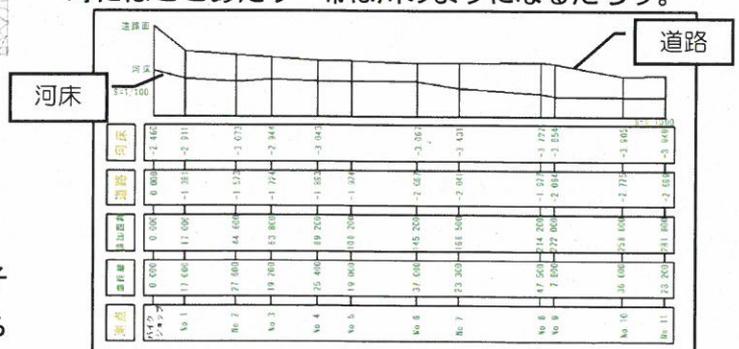
図3 小溝川沿い道路の縦断面図

小溝川沿いの道路を縦断測量すると、道路面と河床の高低差は最小1m、最大でも1.75mしかなく、災害時にはここあたり一帯は川のようになるだろう。

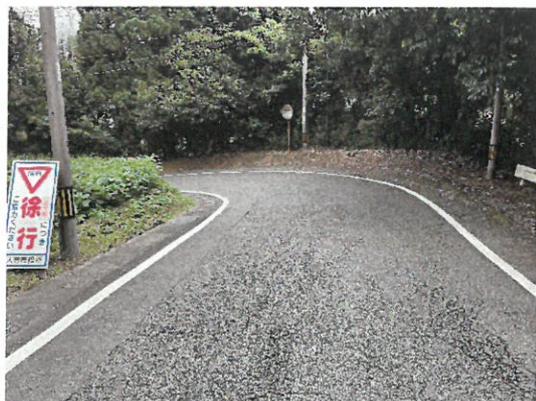
図4 避難所に向かう道路

この坂は、人吉市指定の避難所である人吉第二中学校に向かう道路である。全体的にやや狭い道路ではあるが、自動車同士が離合することは可能である。

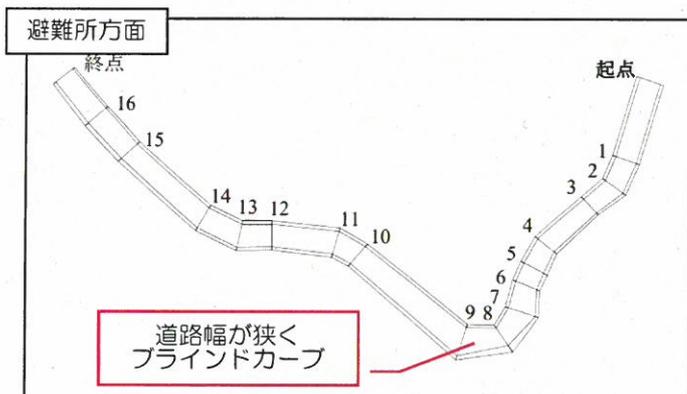
図5 避難所に向かう道路の平面図

特に問題ないように思われるが、道路に沿って測量し平面図を作成すると、図5中のNo.8がブラインドコーナーである上に道路幅が狭くなっていることが判明した。災害時には自動車で避難所に避難する方もいれば、徒歩で移動している方もいる。避難所からこの坂を下ってくる自動車もある。街灯も少なく、豪雨時に運転手から徒歩で移動している人が確認できるか？非常に危険である避難経路である。

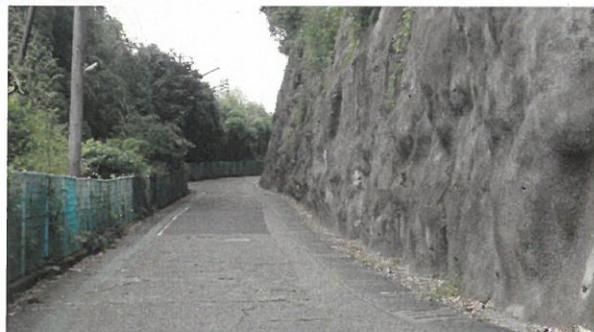
図6 人吉西小に向かう桜坂

この坂は、避難所（本校及び人吉西小学校）に向かう道路である。本校や人吉西小学校は標高約141mの村山台地上に在り、この坂を国土地理院「地理院地図」を利用して断面図にすると図7のようになり、平均勾配は9%超となっている。毎朝、この坂を本校生や人吉西小学校の生徒が元気よく登下校しているが、お年寄りや足の不自由な方が徒歩で利用するのは不可能である。

また、道路右側はほぼ直角に切り立った法面になっており、法面にはコンクリート吹きつけて保護してあるが、想定外の降雨で崩れ落ちないとも限らない。避難経路としては利用しない方が良い。

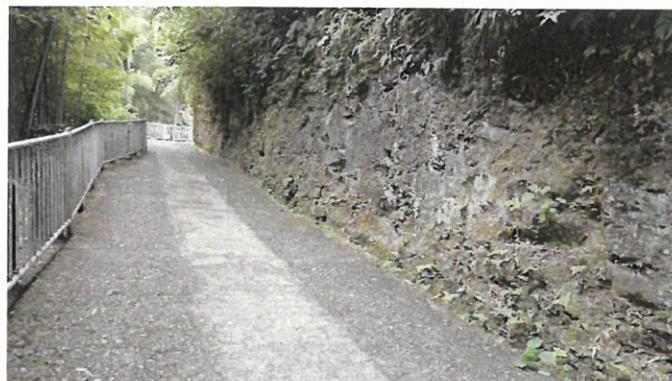
図8 のびのび竹坂

この坂も本校や人吉西小学校への避難経路として利用される可能性がある通路である。この坂の最大勾配は5%強あり、途中階段もある。常に太陽光が当たらないため舗装面にはコケが生えており滑りやすい。

この通路は、台地を形成する岩盤を切り出して作ったものであり、法面は岩盤がむき出しのままである。いつ崩れ落ちるか分からず、災害時の避難経路として決して利用してはならない通路である。

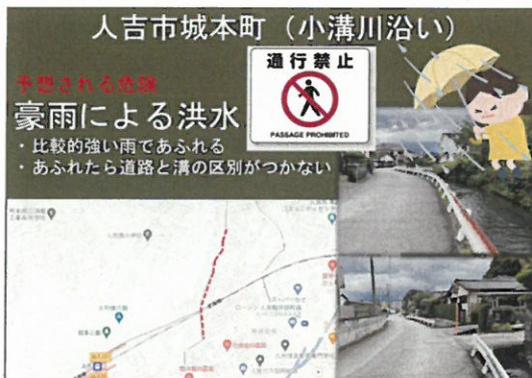
図 10 動画の一部（小溝川）

次に、できあがったスライドを動画として編集しようとしたが編集ソフトがなく、iPadにインストールされているアプリ iMovie を利用することにした。DVDメディアでの配布を想定しているため、機能的に制限はあるが、動画を完成させることを優先した。

情報は画面での表示に加え、ナレーション付きで解説を行い、BGMを加えて親しみを持たせるような工夫をした。地図と情報を一緒にするか別々にするか迷ったが、今回は地図と情報の両方を一度に表示するようにした。今後の検討課題である。また、ユニバーサルデザインを謳っておきながらルビが一切ない、英語表記がない、地図などは制止して確認することもできるが操作が煩わしいといった課題が残った。また、小中学校での交渉など楽しみにしていたが、それも実現できず悔いが残った。

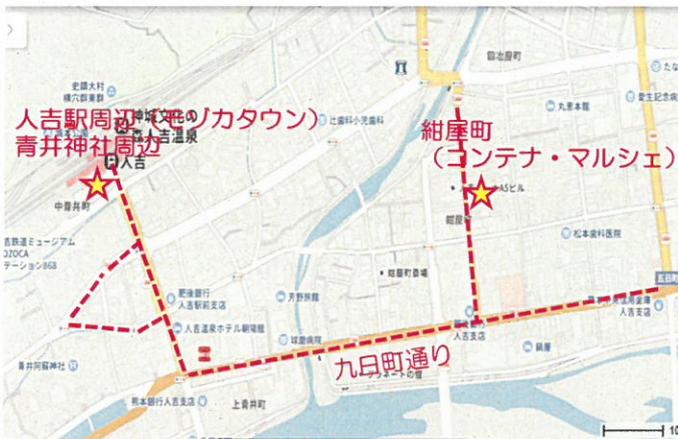
図1 調査した路線

私たちは、地域貢献に何ができるかと話し合い、水害で流されたり壊れたりしたものはないかと図1で示す路線を調査した。

特に、バス停や商店の前に置かれたベンチなどが使えないものにならないだろうと考えていたが全て撤去され、新しいものが設置されていた(令和4年1月7日には公費解体もほぼ完了し、九日町通りには更地が目立つようになった)。

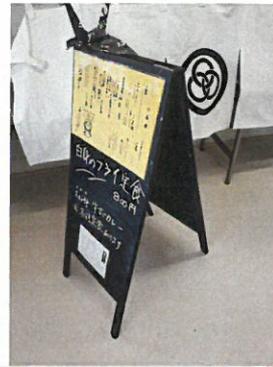
図3 モゾカタウンの看板

図2は「モゾカタウン」のある店舗前に設置されていた看板であるが、この大きなサイズを制作してもシンボルとはなり得ないと感じた。私たちはスケッチを繰り返し、アイデアを出しながら、図4に示すような看板の図面をCADで作成した。

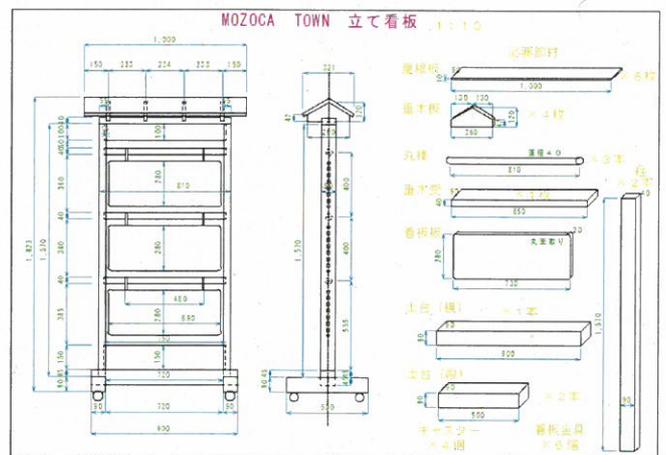
図4 看板の図面と材料表

限られた予算内で木材や塗料を購入した。木材は強度や耐久性を考慮しヒノキを選択した。塗料は、油性の防腐剤(茶色)とした。モゾカタウンのロゴを立体的にするため、木製のアルファベットを購入した。

図面通りにミリ単位で切断しなければならないこと、塗装の際にムラができやすく、やすりで削って塗り直したことなど苦労はあったが、モゾカタウンの方々がこの看板を見て、どのような反応をしてくださるかということを想像しながら楽しんで制作することができた。
