<活動報告書>

<活動状況写真>

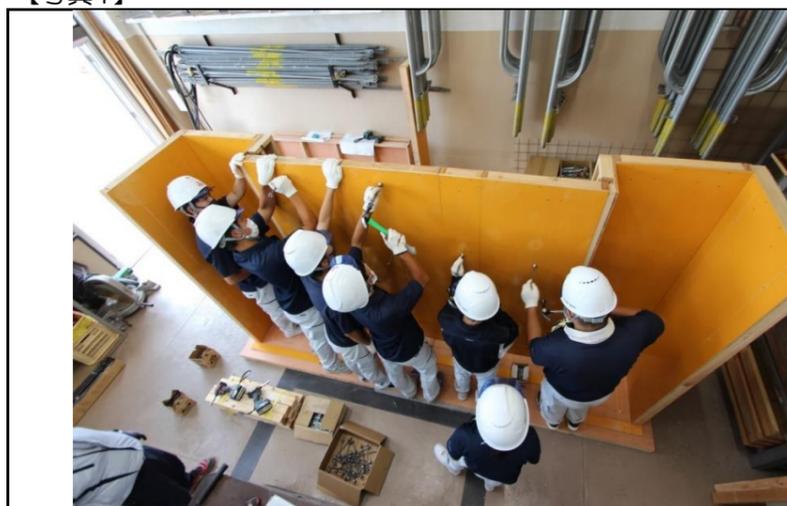
【写真1】

- ・2本の柱型枠の間に長さ2100高さ1800の壁型枠が組上がったので、二人組になりセパレーターを上部から組み込んでいる写真である。
- ・壁面の反対側では、チームを組んだもう一人がいんぱくとどらいばーを使用してフォームタイをセットしている。
- ・その後はひずみ等微調整しながらアルミ製や木製のばた材、チェーン、パイプサポートなどを使用して型枠材を緊結する。

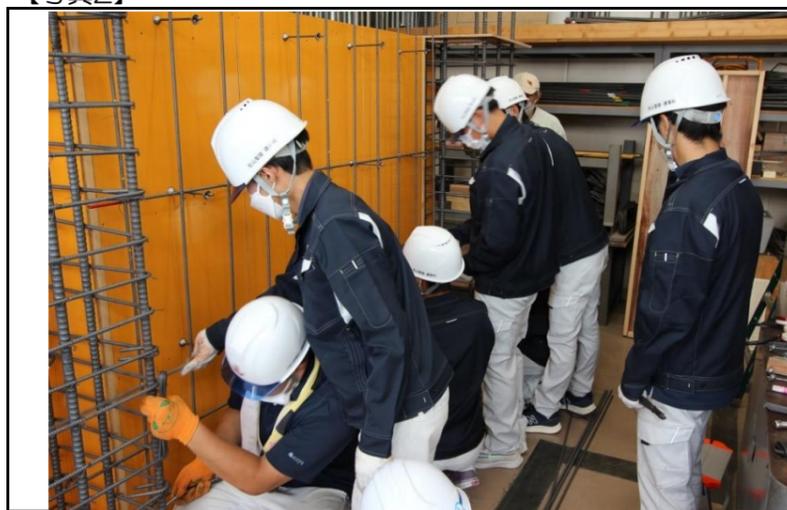
【写真2】

- ・両側2本の柱が帯筋まで組上がった後は、壁筋の組み立てを行った。
- ・赤くペイントされた段取り筋を基準に縦筋を全て組み上げ、縦横の通りを調整しながら全員が交代しながら、ハッカーにより結束して組み上げた。

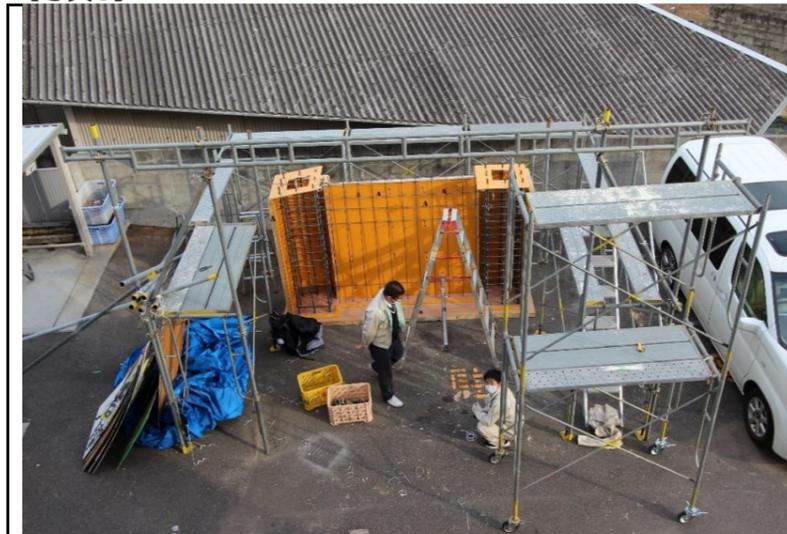
【写真3】

- ・作業の手順からすると前後するが、型枠組立実習と鉄筋組立実習がほぼ終了する時期に、鋼製枠組み足場の組立・解体実習を並行して行った。
- ・ジャッキ型ベース金物をキャスタータイプに取り替えて移動式ローリンクタワー式の足場を組み立てた。
- ・尚、危険を伴う作業の時に守らなければならない労働安全衛生法の規定についても、建設安全研究会制作のDVDを観て学んだ。
