<活動報告書>

フリガナ	ナラケンリツゴセジツギョウコウトウガッコウ	
①学校名	奈良県立御所実業高等学校	
②担当者	フリガナ	
	氏名	
	所属 役職	都市工学科 教諭
	TEL	
E-mail		
③申請テーマ	防災ベンチ	
④活動期間	2025年 4月 ~ 2026年 1月	
⑤活動内容を記載	<p>災害時に地域住民の避難場所などに利用される学校に、普段は、ベンチとして利用でき、災害時にかまどとして利用できる防災ベンチの製作・設置の取組を行なっている。</p> <p>防災ベンチとは、打設した基礎コンクリートの上にレンガをモルタル施工で積み上げ、その上に座面を設置したもので、普段は生徒達が座って利用し、災害時には座面を外すことで「かまど」として利用できるものである。</p> <p>ベンチの製作過程において生徒達は、測量・地盤の掘削・型枠の設置・コンクリートの打設・レンガ積み・モルタル養生・木工（座面製作）・鉄筋溶接（かまどの五徳部分）など、多彩な作業を経験することができた。</p> <p>また、仕上げとして、かまどに火入れを行い、災害時に利用できるかの検証も行った。</p> <p>この取組を通して、防災への意識を高めるとともに、ものづくりの大事さ、社会基盤整備の重要性を生徒達に少しでも理解してもらえればと思い、取り組んだ。</p>	
⑥活動説明動画の有無	ある ・ なし	
⑦活動費用合計 ※シート②の「2.実績額」の「①事業に要する費用」の合計がリンク	200,069 円

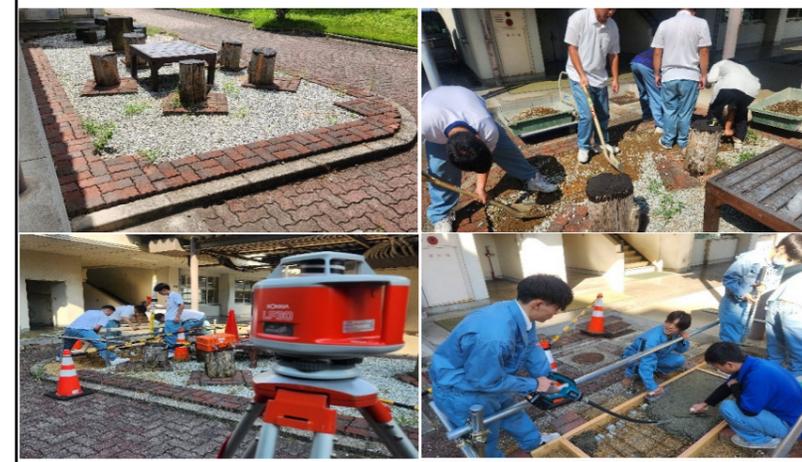
【写真1】

施工場所の整地・整備を行い、丁張を行って、防災ベンチの位置を決め、土台となる基礎コンクリートの型枠を製作し、内側に面木を取付、レベルで型枠を水平になるように調整し、鉄筋を入れ、コンクリート打設を行った。また、打設時に振動コンクリートパイプレータで空気を抜き、型枠内にコンクリートが行き渡る様に作業を行った。

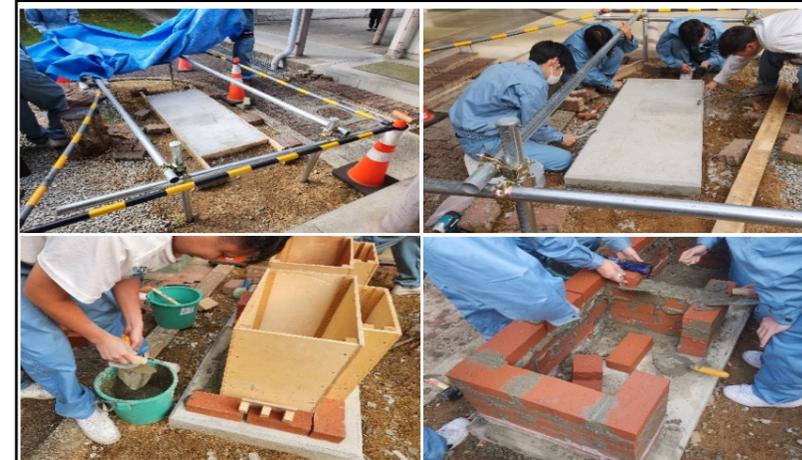
【写真2】

養生期間を経て、脱型を行い、レンガを綺麗に積むために型枠を製作・設置し、モルタル施工でレンガを積み上げた。その際、水平器とゴムハンマーでレンガを微調整し、整え、余分なモルタルを除去し仕上がりを意識した作業を行った。

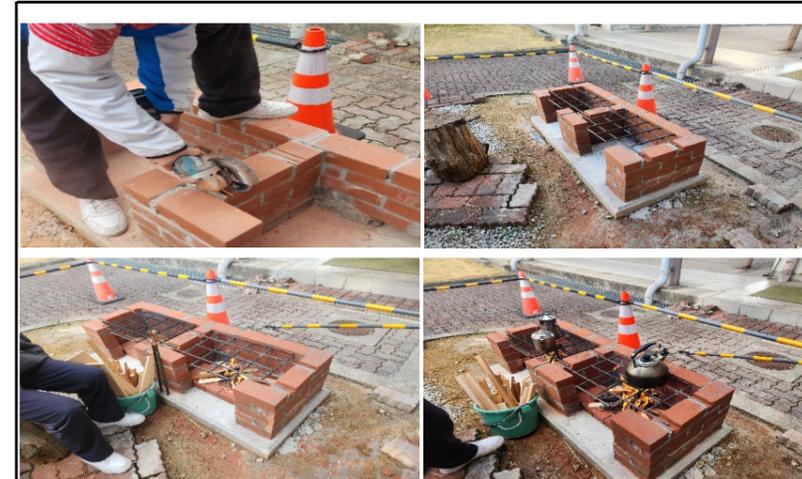
【写真3】

五徳(溶接した鉄筋)がずれないように、また、バランスを崩して落ちないように、レンガにグラインダーで溝を掘った。実際に火入れを行い、災害時に使用出来るか検証を行った。
